阜阳颍上“4·22”较大农村自建房坍塌事故 调查报告

安徽省政府事故调查组

2024年4月22日13时34分许，阜阳市颍上县发生一起农村自建房坍塌事故，造成4人死亡、2人受伤，直接经济损失202.14万元。

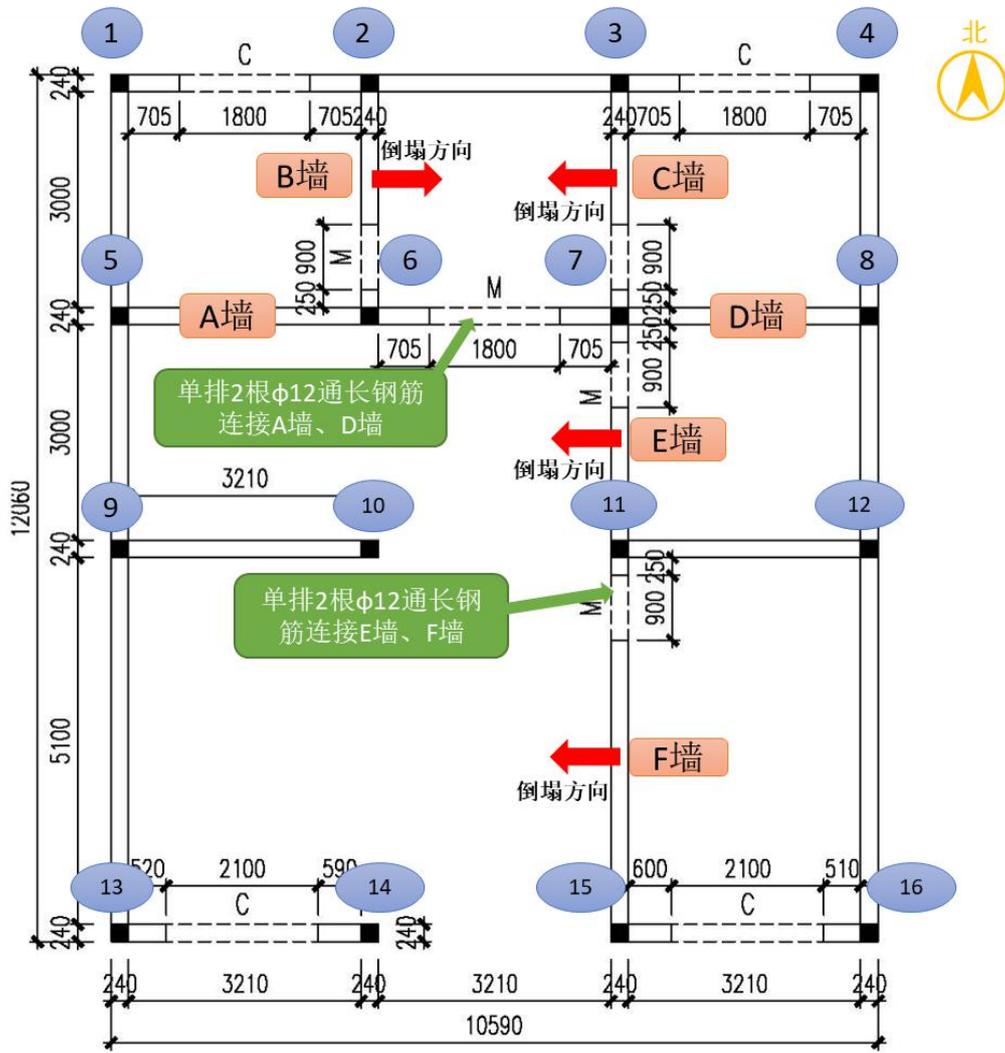
图 2 事故建筑平面图

至事故房屋内，李某业¹施工队工人李某发、牛某义、张某伯、叶某友在事故房屋中间靠北房间浇筑地坪。此时，李某业¹、饶某强、韩某素（饶某强妻子）位于事故房屋南侧房间。13时31分许，李某业²在现场无人指挥的情况下，将第二斗混凝土吊运至事故房屋中间靠北的房间上方，混凝土料斗下降过程中，由于视线受到遮挡、且疏于观察，不慎将混凝土料斗冲撞到事故建筑北侧第一道内隔墙中间部分外露墙体通长过梁钢筋（6号、7号构造柱之间，见图2），过梁钢筋受冲击后弯曲变形，拉拽两侧构造柱钢筋和砌筑的墙体拉结筋，导致内部隔墙接续坍塌，造成人员伤亡。

经现场勘察，事故房屋为砌体结构，建筑整体由西向东布置，东西长 10.35 米，南北长 12.06 米，一层墙高 3.33 米。截至事故发生时墙体砌筑高度一层，基础、回填土、地圈梁已完成。砖墙采用 240*110*50 毫米烧结实心砖、混合砂浆砌筑，内墙 1.3 米以上部分空斗砌筑，墙厚均为 240 毫米。纵横墙交接处均设置构造柱，砖墙与构造柱之间设置马牙槎，门窗洞口采用钢筋砖过梁（洞口顶设置 2 根 $\phi 12$ 通长过梁钢筋）。事故建筑入口位于建筑南侧，宽 4.5 米，南侧入口进入为两间布局，向北依次采用两间、三间布局，建筑东侧三间房间墙下布置地圈梁，地圈梁上的砖砌内墙（C 墙、E 墙、F 墙）向西倒塌，墙体下部与圈梁分离，建筑北侧房

屋南侧两面墙体（A 墙、D 墙）局部倒塌；西北角房屋的东侧内墙（B 墙）向东倒塌。

事故建筑共设置 16 根构造柱，每根构造柱设置 4 根 ϕ 14 的纵向受力筋，纵向受力筋上每隔 200 毫米设置 ϕ 6 的箍筋，每根纵向受力筋的底部均存在不同程度的搭接，搭接长度约 200 至 400 毫米不等，纵向受力筋与墙体连接处每隔 400 毫米均设置拉结筋。16 根构造柱钢筋中，6 号、7 号、11 号、14 号、15 号构造柱钢筋均发生不同程度破坏，其余构造柱钢筋基本保存完好，其中 6 号构造柱钢筋向西南侧倒塌，与墙体拉结筋均被破坏；7 号构造柱钢筋向西侧弯折；10 号构造柱钢筋整体随墙体由东向西倒塌，构造柱底部与圈梁上预留钢筋搭接处破坏；14 号、15 号构造柱钢筋向北侧弯折（事后救援破坏），与底部圈梁连接较为完好。

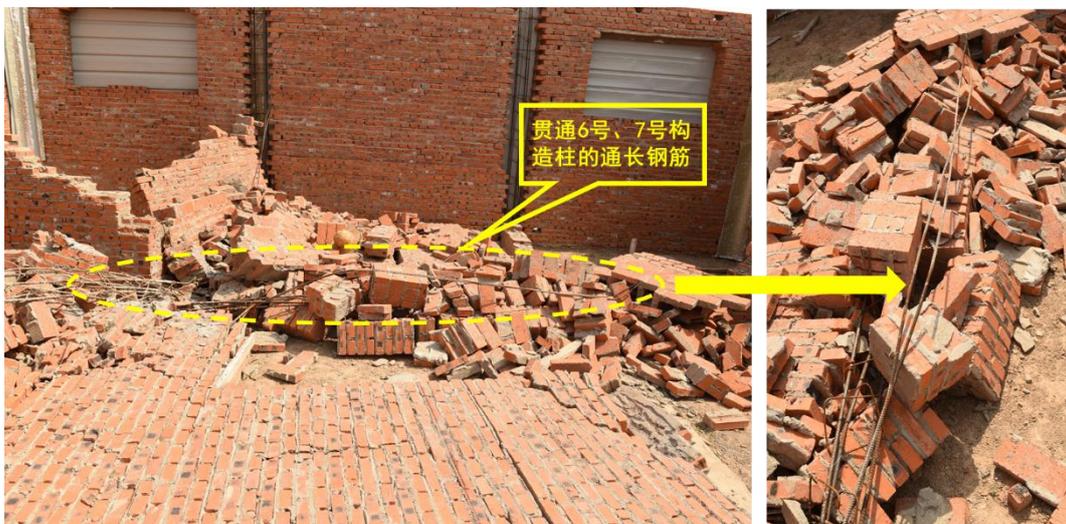
图4 贯通6号、7号构造柱的通长钢筋

事故建筑南北向、东西向4面内墙均在门洞上方设置单排2根 $\phi 12$ 的贯通过梁钢筋，贯通过梁钢筋贯通穿过倒塌墙体和内墙构造柱，未延伸至外墙构造柱。其中贯通6号、7号构造柱的贯通过梁钢筋整体拉弯，并与砖墙分离。贯通7号、11号构造柱的贯通过梁钢筋随墙体向西倒塌。

经调查，本次事故的直接原因是：汽车起重机司机李某业²违反有关规定，在无现场安全管理^[5]、吊装视线存在遮挡、无指挥人员、未设置警戒区域^[6]的情况下，操作汽车起重机吊运装满混凝土的料斗，料斗在下降过程中冲撞下方外露的墙体通长过梁钢筋；通长过梁钢筋受冲击后弯曲变形，拉拽两侧构造柱钢筋和砌筑的墙体拉结筋，导致内部隔墙接续倒塌，砸中屋内相关人员，造成人员伤亡。

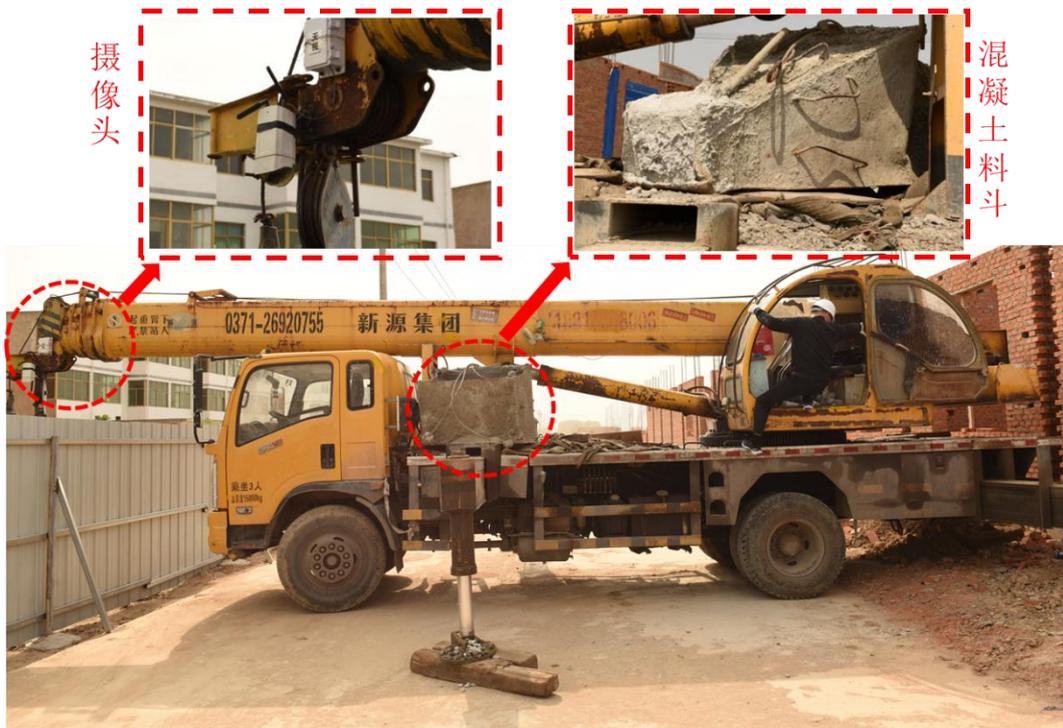
图 5 事故汽车起重机

经现场勘察，汽车起重机缺少幅度指示器，主钩缺少防脱钩保护装置和高度限位器，副钩缺少高度限位器等安全装置。汽车起重机主臂头部加装有视角向下的固定式摄像头，操作室内装有显示器。汽车起重机架设在事故房屋东侧第二间房屋外墙北侧，车头朝北，车尾朝南，车尾距离北侧外墙约0.6米，汽车起重机的水平支腿处于全伸状态，前后水平伸出长度均为2.98米，垂直支腿伸出，所有垂直支腿下垫有枕木，前支腿架设在水泥路面上，后支腿架设在建筑外墙与水泥路面之间的地面上。

汽车起重机吊钩上挂有一金属混凝土料斗，料斗通过钢丝绳与吊钩连接，料斗上部为半开式入料口、下部为 300*300 毫米矩形出料口，料斗深 1.15 米，料斗有效容积 0.49 立方米。
