濉溪县坤*新型墙材有限公司“5·7” 一般触电事故调查报告

濉溪县人民政府事故调查组

2025年9月4日

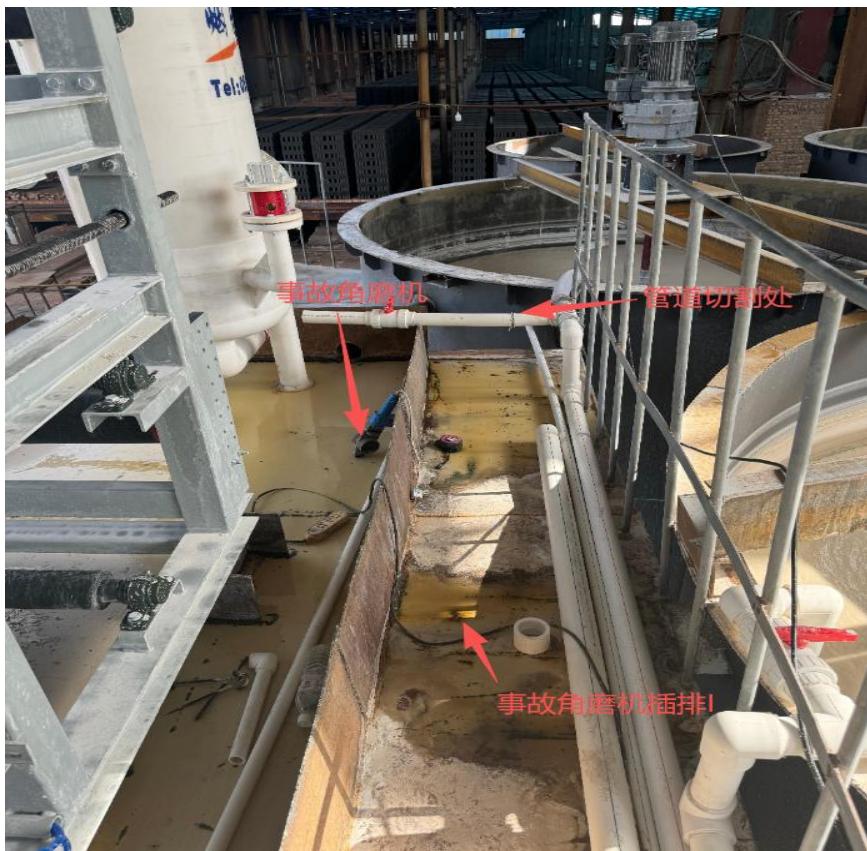
图 2 事故现场

1. 事故地点位于濉溪县坤*新型墙材有限公司 DU 系列橡胶带式真空过滤机设备平台南侧排液罐处，为半敞开式场地，场地周围开关箱为铁制，从地面至工作台通道为铁制手扶楼梯式栏杆，工作台及站立处均为金属导电物质制作，人体工作转身半径内均为铁质设备，且周围有浸水，极度潮湿，现场杂乱，无绝缘保护物件。

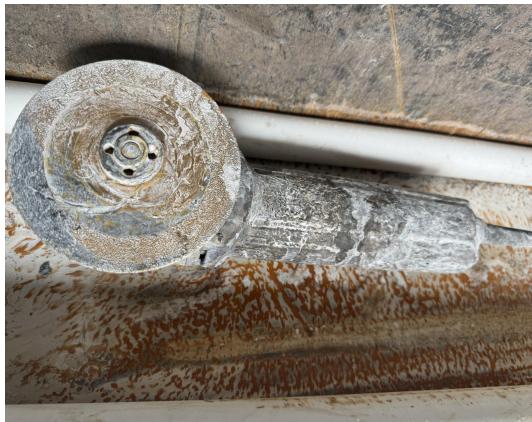
图 3 事故角磨机

2. 手持电动工具角磨机，铭牌标志已磨损，手持覆盖区明显破损，无证明操作时使用绝缘手套。

徐*科手持角磨机切割 pvc 水管时水泵突然自动供水，角磨机遇水导电导致触电，是事故发生的直接原因。

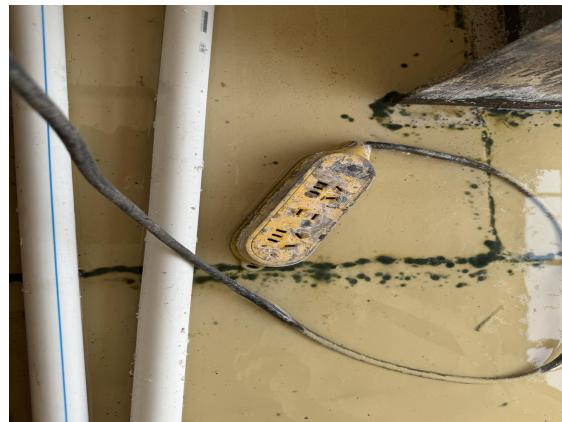
图 4 插排 I 在水中浸泡

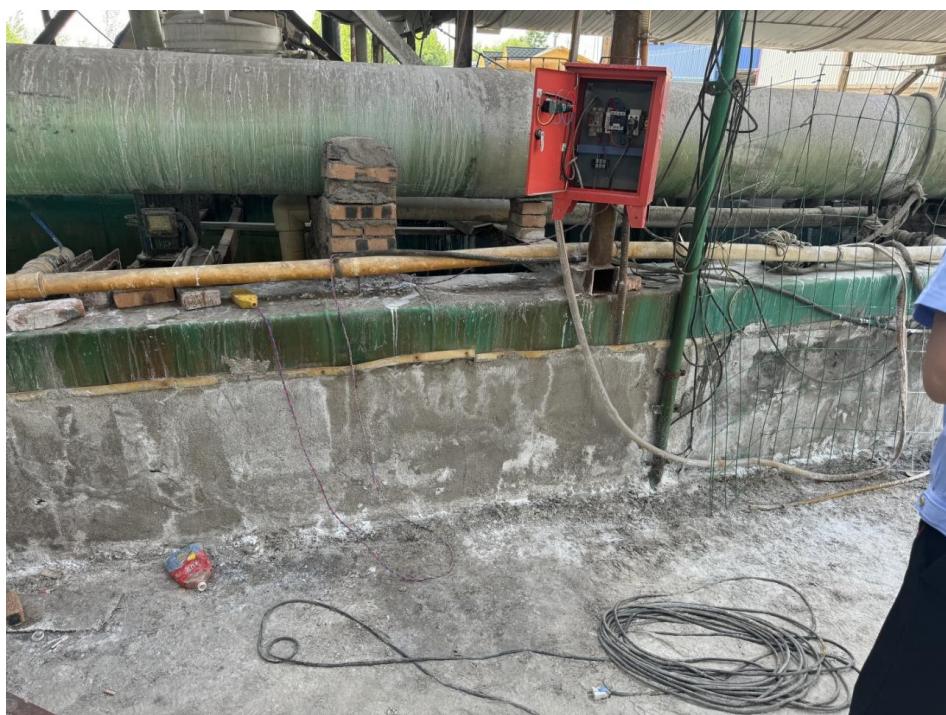
3. 电动工具角磨机通电方式：工作台面使用 I 号插牌与角磨机两相电插头相连，插牌电线长 2 米左右，插头与另一两相插牌（II 号插牌）相连，II 号插牌采用软铜电缆与开关箱中漏电开关相接（漏电开关标注 TALY 标识，没有中文显示生产厂家，经查询为泰力基业产品），铜电缆中间发现 2 处破损，导线裸露。

图 5 角磨机临时电源通过 2 处插排转接

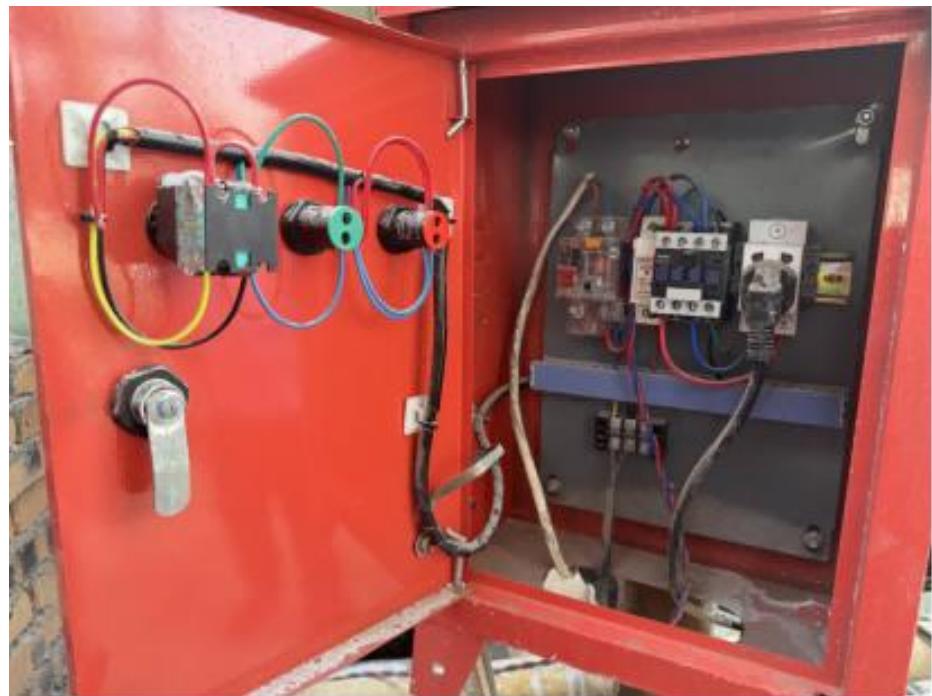
图 6 碱化池污水泵开关箱

4. 开关箱内的 C32 型漏电开关漏电保护值为 15 毫安至 30 毫安, 保护时间小于或等于 0.1 秒。开关箱内未安装过流、接地等保护。
